Propuesta de gestión para favorecer la conservación y el uso recreativo-educativo en Punta Camorro (Tarifa, Cádiz)

Máster Universitario en Restauración de Ecosistemas

**Presentado por:
D^a ASUNCIÓN RODRÍGUEZ UÑA**

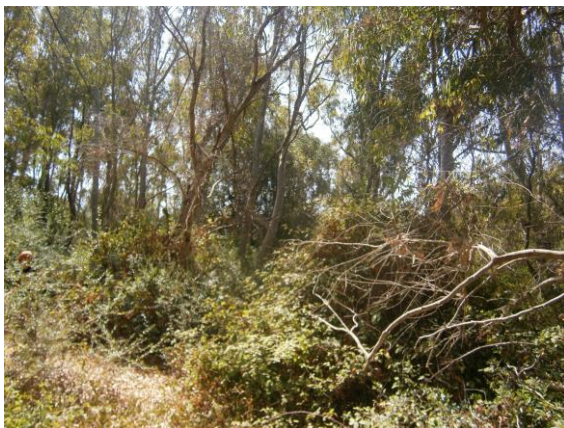
Fig. 3. Fotografía de la zona I

Los márgenes del cauce han sido colonizados casi en su totalidad por la vegetación, por lo que sólo aparecen evidencias de erosión en puntos muy localizados de los mismos. La fuerte escorrentía ha provocado un ensanchamiento del cauce en esos puntos pero sin producir un deslizamiento de ladera.

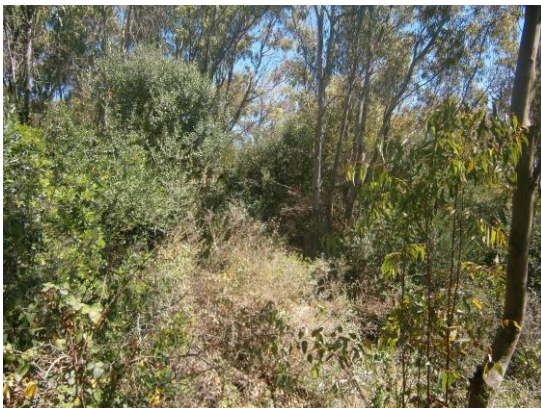
Fig. 4. Fotografía de la zona II

Dado que la cobertura del suelo por la vegetación es casi completa en la mayor parte de esta zona, existe un riesgo bajo de erosión, a excepción del lugar donde se encuentra el cauce que la atraviesa. Aquí, se observan evidencias de un alto grado de compactación del suelo, debido principalmente al pisoteo del ganado, que estuvo entrando en el propio cauce hasta el momento en que se instaló el vallado. Esto ha conducido a una pérdida de la estructura del suelo, que dificulta el desarrollo de la vegetación y favorece la erosión, especialmente cuando se producen fuertes lluvias. En los puntos más afectados se observa un desprendimiento de los márgenes del cauce.

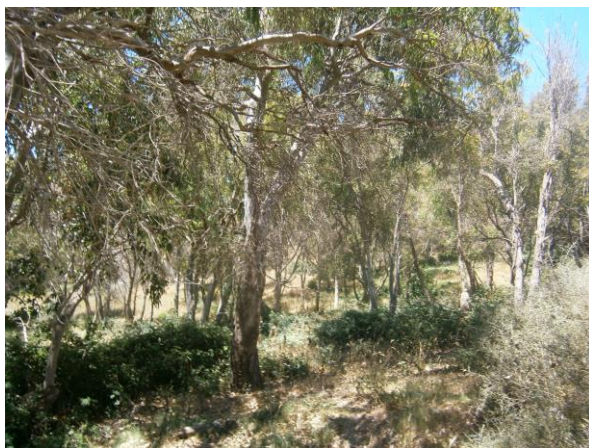
Fig. 5. Fotografía de la zona III

En cada una de estas zonas valladas existe un cauce que la fuerte escorrentía generada con las precipitaciones. Se observan en varios puntos evidencias de erosión en sus márgenes y en otros tramos una mayor densidad de la vegetación (que puede deberse a que el nivel freático está más próximo a la superficie).

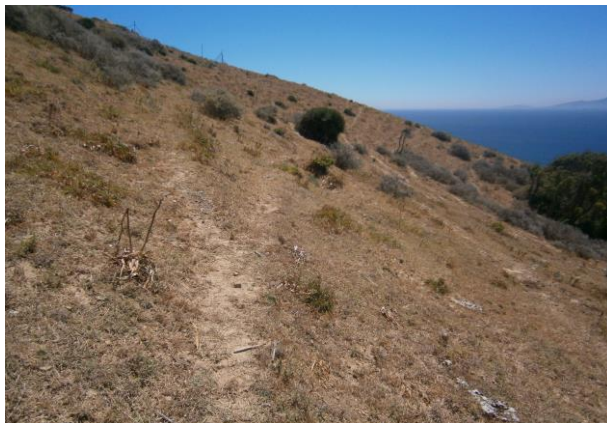
Fig. 6. Fotografía de la zona IV o matriz

La zona más afectada por la erosión, debido a sus fuertes pendientes y a la afección del sobrepastoreo. Se han formado cárcavas de grandes dimensiones.

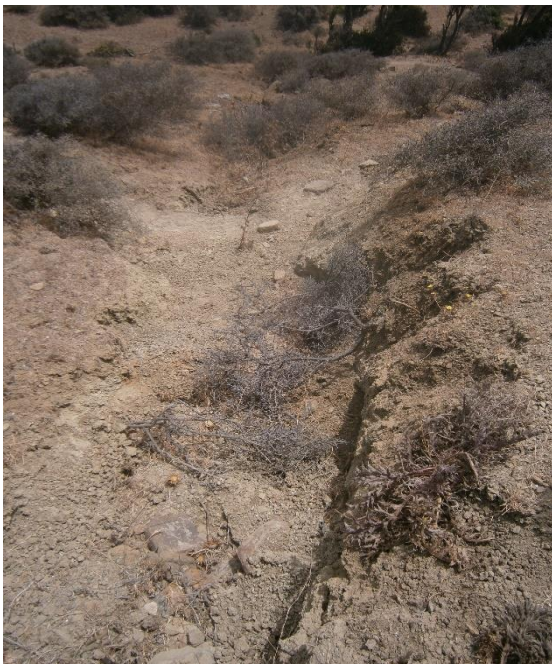
Fig. 7. Fotografía de la cárcava de tipo A tomada como referencia presente en la matriz

Tomando como referencia las características de la cárcava recogida en la Tabla 2 (fig. 7), se establecen las siguientes recomendaciones:

1. Se considera apropiado la creación de dos diques: uno a 30 cm. desde el límite superior de la cárcava y otro a 30 cm por debajo del primero.
2. Para evitar que el agua arrastre las piedras y se produzca una erosión mayor de la que se pretende evitar se recomienda lo siguiente:
 - a. El diámetro medio de las piedras debe ser superior a 20 cm para evitar que el agua las arrastre (Mora et al., 2013).
 - b. Es recomendable que la altura de estos diques no supere los 50-70cm.
 - c. Debe aplanarse el suelo antes de la colocación de las piedras de la base.

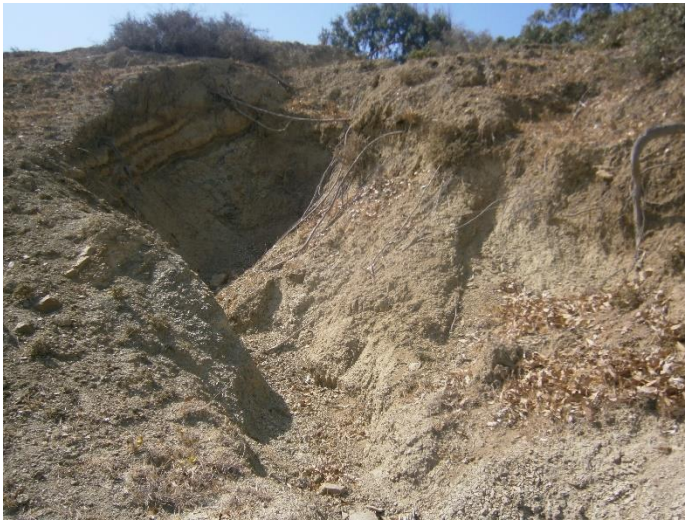
Fig. 8. Fotografía de la cárcava de tipo B tomada como referencia ubicada en la matriz

Se forman por un proceso de erosión remontante en los pies de las laderas que se encuentran más desprovistas de vegetación (fig. 8). Se ubican principalmente en los laterales del camino que atraviesa la finca por el sur.

La revegetación tanto en la cárcava como en sus alrededores sería una medida adecuada ya que permitiría proteger al suelo de la escorrentía a la vez que reduciría la velocidad del caudal, y por lo tanto su energía erosiva. No obstante, el porcentaje de éxito de esta plantación sería muy bajo dado que las condiciones edáficas son muy desfavorables y la inestabilidad de las paredes de las cárcavas puede provocar su desprendimiento.

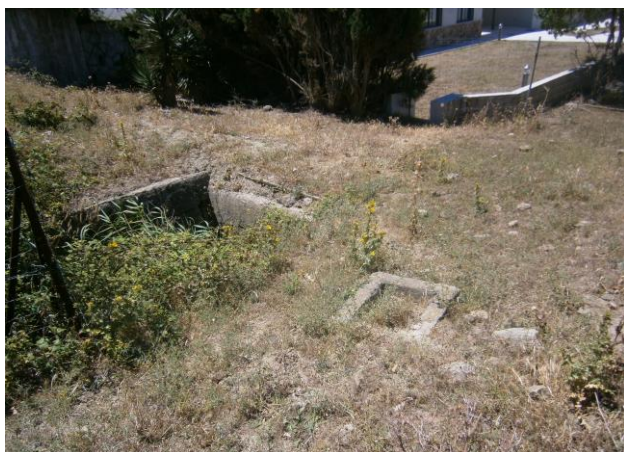
Fig. 9. Propuesta de ubicación de la nueva charca.

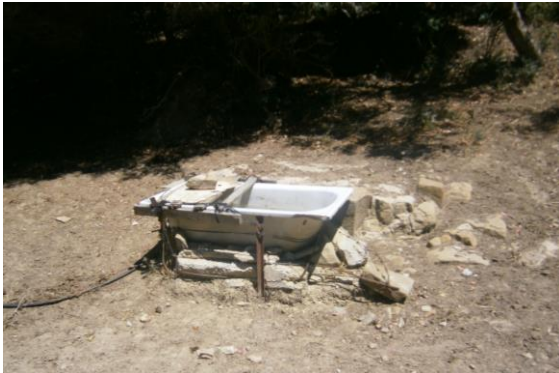
Fig. 10. Bañera conectada a la red pública que permite beber al ganado

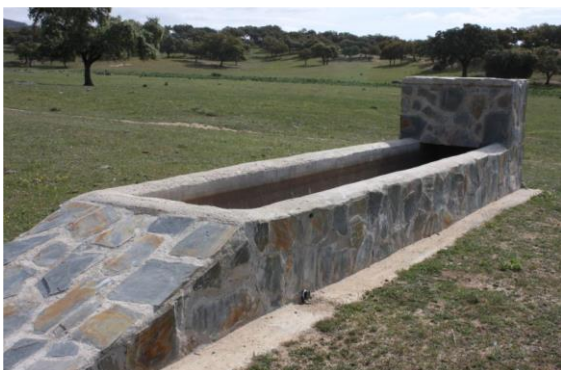
Fig. 11. Abrevadero con rampa exterior. Fuente: Programa de Actuaciones para la Conservación de los Anfibios Amenazados de Andalucía II (2012)

- Rampa exterior: se debe colocar solamente en uno de los lados del abrevadero para no dificultar el acceso del ganado. (fig. 11).
- Rampa interior: conviene dejar algún tipo de refugio de piedras o vegetación en torno a las rampas

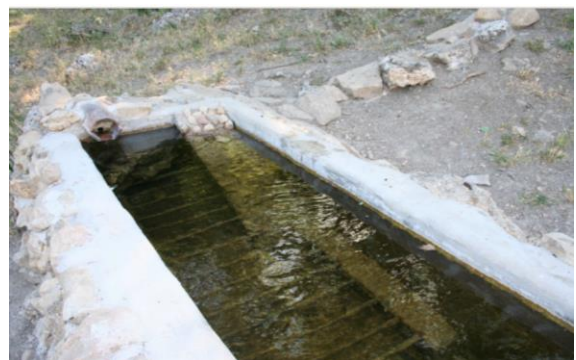
Fig. 12. Abrevadero con rampa interior y barrotes. Fuente: Programa de Actuaciones para la Conservación de los Anfibios Amenazados de Andalucía II (2012)

Para evitar que los pastores limpien el interior del abrevadero se pueden poner barrotes a media profundidad (CMAOT, 2012).

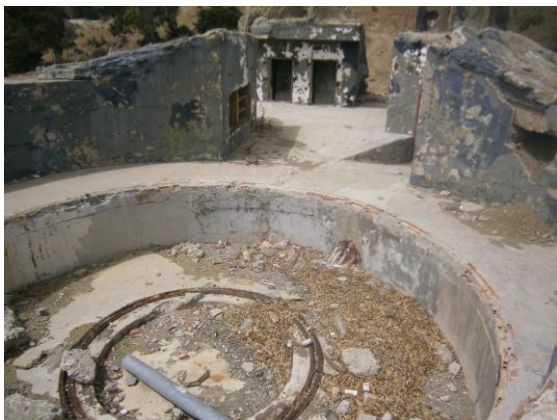
Fig. 13. Uno de los búnkers al sureste de la finca en un notable estado de deterioro

Como ya se mencionó previamente, existen en Punta Camorro dos búnkeres, construidos en el período de uso militar, que se encuentran en un fuerte estado de deterioro (fig. 13).
